**MEDIDAS EN INFRAESTRUCTURAS DE PASO O CRUCE DE VIALES SOBRE CURSOS DE AGUA
COMPATIBILIDAD CON EL MEDIO FLUVIAL Y LA FRANQUEABILIDAD DE PECES.
SECCIÓN DE PESCA, ACUICULTURA Y COORDINACIÓN. (JUNIO DE 2018)**

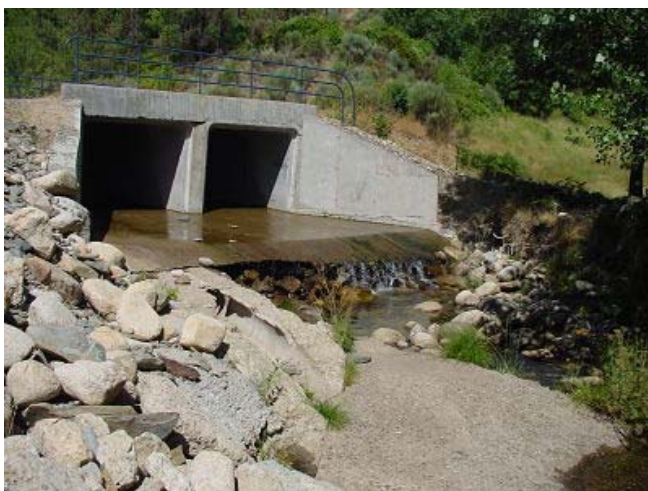
En los lechos **debe evitarse la cimentación o base vistas de estructuras con las losas corridas y superficie o cara superior en cota constante**, situación agravada si además están inclinadas en el sentido de la corriente. En estos casos interesa, o bien **dejar el lecho natural, o bien que las losas de apoyo se dispongan en el curso por debajo del lecho natural**. Con ello se evitan la pérdida de calado y el salto que acaban generándose por arrastre del lecho aguas abajo (incluso descalces). De esta manera también se resuelve que las losas de hormigón u otros acabados de fábrica interrumpen en parte la continuidad del medio hiporréico (poblaciones biológicas del lecho natural). Asimismo, **se deben evitar obras de consolidación o retención de sedimentos transversales al cauce y continuas con igual rasante transversal al río**, pues aun siendo de gaviones o escolleras generan efecto barrera y pérdida de las distintas secciones hidráulicas naturales (avenidas y estiajes).

SITUACIÓN A EVITAR

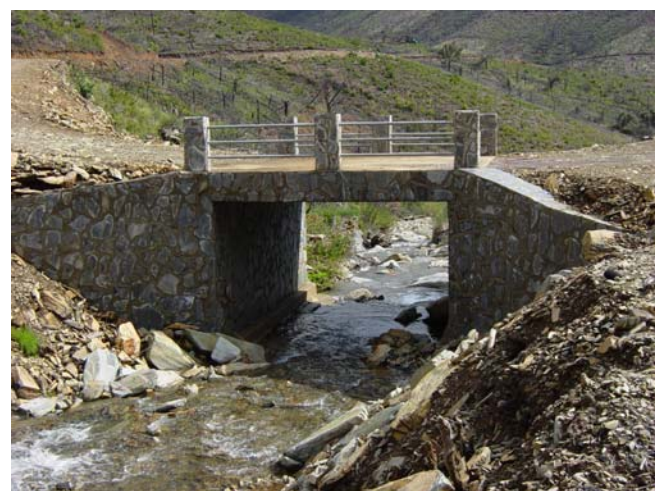
SOLUCIÓN PROPUESTA

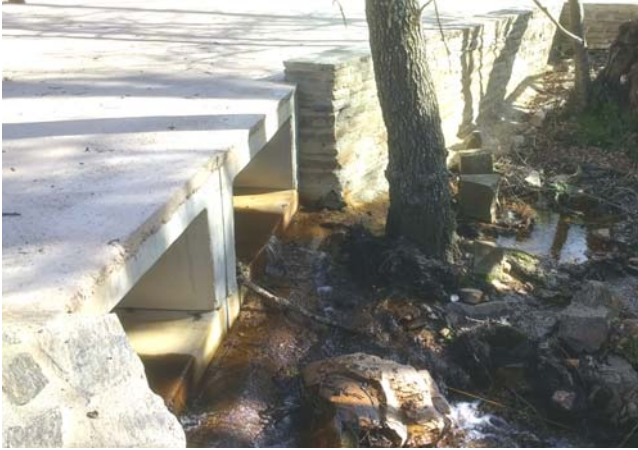
Interesa que la losa de apoyo o lado inferior se disponga enterrada 0,5 m por debajo de la rasante del lecho natural o sumergida con calado mayor de 25cms, tanto para las oportunidades de transitabilidad a la freza de peces reófilos de la zona (barbos, bogas, cachos, pardillas,...), como para mantener la continuidad del medio hiporréico (poblaciones biológicas del lecho natural) y restablecimiento de las distintas secciones de régimen fluvial.

SITUACIÓN A EVITAR

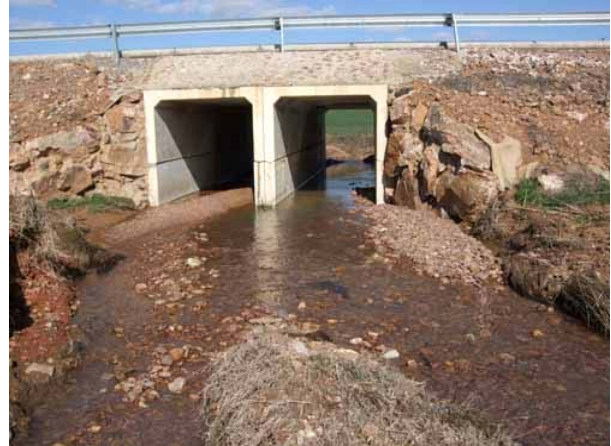
SOLUCIÓN PROPUESTA

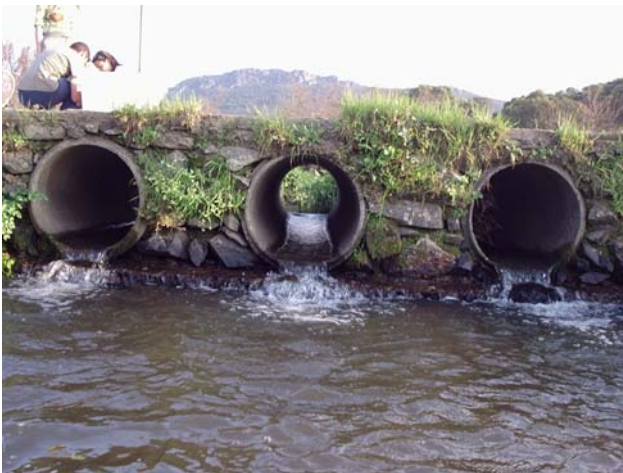
En su instalación **uno de ellos, o preferiblemente dos, debe ser mayor que el resto** o, al menos, si son todos iguales, **uno o preferiblemente dos, se dispondrá por debajo del resto de la batería** de modo que concentren la vena de agua de estiaje manteniendo un calado suficiente. Este tubo mayor o igual **debe emplazarse con su base a más de 0,5 m por debajo de la rasante del lecho natural en su cota más profunda**, tomada aguas abajo del paso.

SITUACIÓN A EVITAR

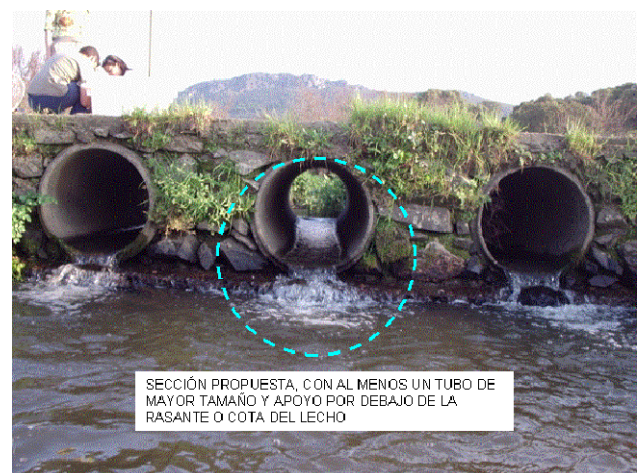
SOLUCIÓN PROPUESTA

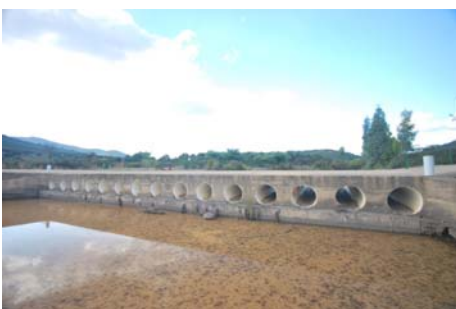
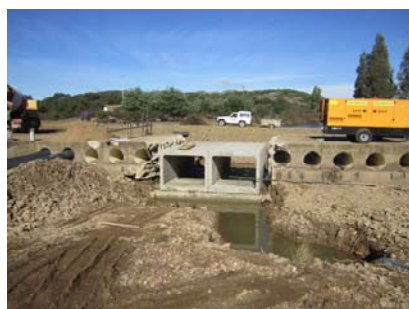
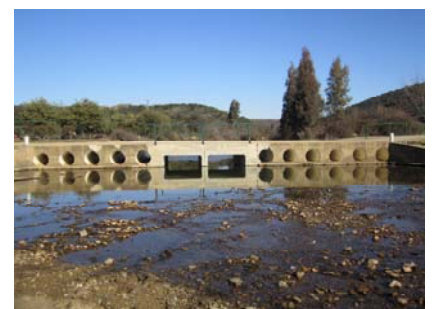
MEJORAS EN PASOS EXISTENTES

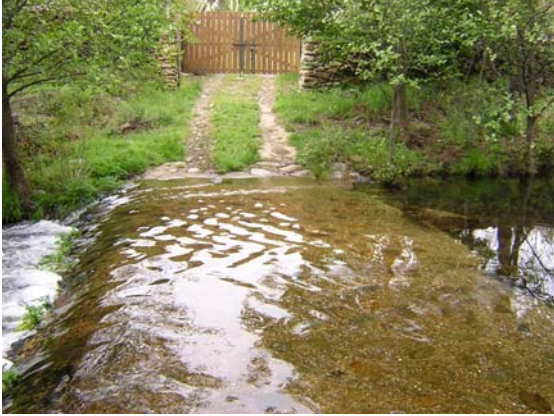
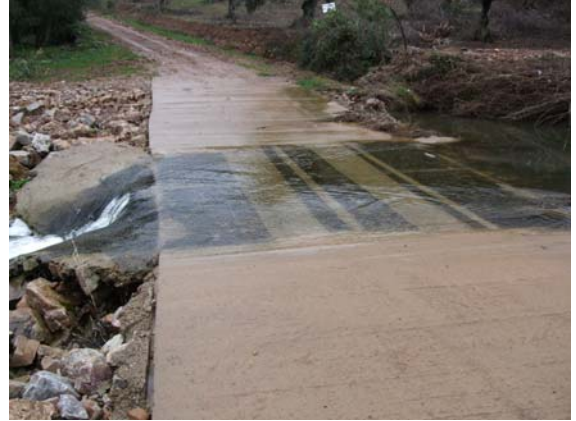
El perfil transversal debe tener al menos tres cotas: 1) la de estribos o defensa de las márgenes, 2) la de tránsito rodado con caudales ordinarios, 3) la de **estiaje o cauce inscrito**. Esta última debe asegurar la continuidad para el paso de peces, por lo que su rasante debe emplazarse a nivel o por debajo del lecho aguas abajo del badén.

La losa se dispondrá **sin pendiente** en el sentido transversal al tráfico.

SITUACIONES A EVITAR

**** ESTA SOLUCIÓN ES LA MENOS FAVORABLE TANTO AMBIENTALMENTE, COMO PARA EL FLUJO DE ACARREOS.** Además, el efecto barrera para las poblaciones piscícolas de este tipo de estructuras se acentúa en un cauce permanente, dada la necesidad de establecer diseños de mayores dimensiones para cumplir su objetivo principal como obra de paso. Por ello, **SÓLO DEBE CONTEMPLARSE** para obras de paso localizadas en **cursos de agua sin Dominio Público Hidráulico y régimen de caudal temporal o efímero (representados en MTN 1:25.000 con trazo discontinuo)**, con cauces de anchura reducida. En el resto, la **opción más estable como estructura y más favorable ambientalmente**, supone disponer un **MARCO** o un **TUBO** empotrado 0,5 m bajo la rasante del lecho natural.

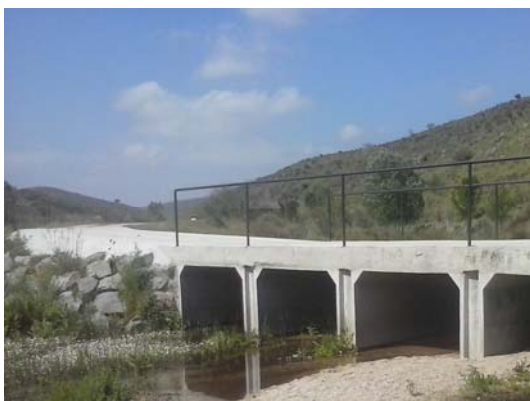
Las soluciones en **escollera, encachados u otras con mampostería en seco (corazas o gaviones de recubrimiento)** son **más compatibles ambientalmente** que las de hormigón aun chapado en piedra o naturalizado, para evitar la impermeabilización y permitir así la colonización con vegetación acuática y riparia circundante (trenzado autoregenerativo), manteniendo la continuidad biológica de las márgenes del ecosistema fluvial y sustituyen o complementan la consolidación de la obra de construcción (escollera + geotextil permeable a plantas), por raíces y manto vegetal.

Escollera colonizada por la vegetación

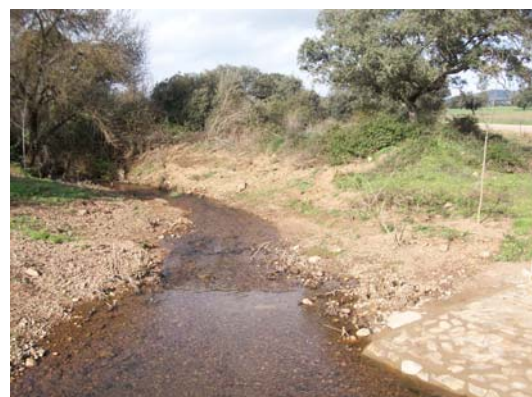
Cuando la sección transversal del dominio público hidráulico lo permita, los **taludes o pendientes resultantes del encauzamiento deben ser suaves o tendidos**, para facilitar su estabilidad y su revegetación espontánea o con tierra vegetal reextendida, evitando descolgar ostensiblemente la capa freática en las riberas.

Taludes tendidos o suavizados, aguas abajo del drenaje
